## PARKHAUS HAMBURGER STRASSE – EKZ

### PARKHAUSSANIERUNG

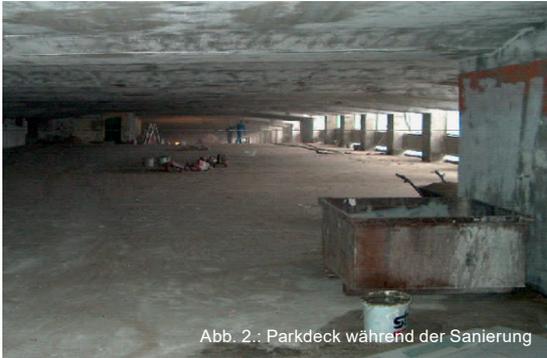
Abb. 2.: Parkdeck während der Sanierung

Die Geschosse, in denen hohe Bewehrungskorrosion festzustellen war, erhielten eine flächige Betoninstandsetzung. Die teils durch Korrosion fehlende Stützbewehrung in den Decken wurde unter Entlastung und Rückstellung der elastischen Verformungen wieder ergänzt.

Die Deckenoberseiten aller inneren Decks erhielten nach hinreichender Vorbehandlung der Oberflächen ein Oberflächenschutzsystem OS 11 b.

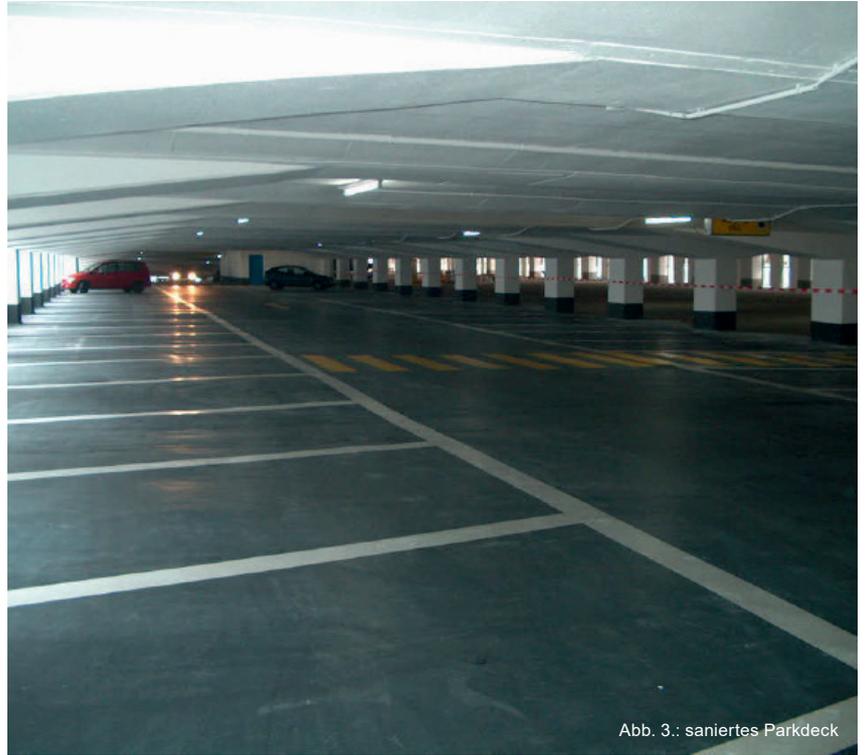
Abb. 3.: saniertes Parkdeck

Die Deckenunterseiten wurden mit einem Oberflächenschutzsystem 5 b ausgestattet. An den Rampen der Spindelbauwerke kam ein OS 13 zur Ausführung. Für die permanente Überwachung etwaiger Korrosionsaktivitäten unterhalb der Beschichtungssysteme kam eine Messanlage der stationären Potenzialdifferenzmessung mit 16 Feststoffelektroden zum Einsatz.
