## PARKHAUS HAMBURGER STRASSE – EKZ

### PARKHAUSSANIERUNG

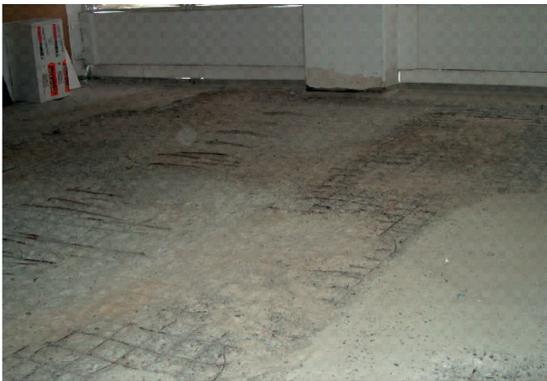
Abb. 3.: saniertes Parkdeck

Die Deckenoberseiten aller inneren Decks erhielten nach hinreichender Vorbehandlung der Oberflächen ein Oberflächenschutzsystem OS 11 b.

Die Deckenunterseiten wurden mit einem Oberflächenschutzsystem 5 b ausgestattet. An den Rampen der Spindelbauwerke kam ein OS 13 zur Ausführung. Für die permanente Überwachung etwaiger Korrosionsaktivitäten unterhalb der Beschichtungssysteme kam eine Messanlage der stationären Potenzialdifferenzmessung mit 16 Feststoffelektroden zum Einsatz.
